PARECER TÉCNICO REFERENTE AO APARECIMENTO DE TRINCAS NO PRÉDIO 2 DO CEFET-MG CAMPUS LEOPOLDINA

Nome	Fernando Gontijo Bernardes Júnior	Departamento	Prefeitura do CEFET-MG
Email	fernandobernades@cefetmg.br	Aprovado por	-

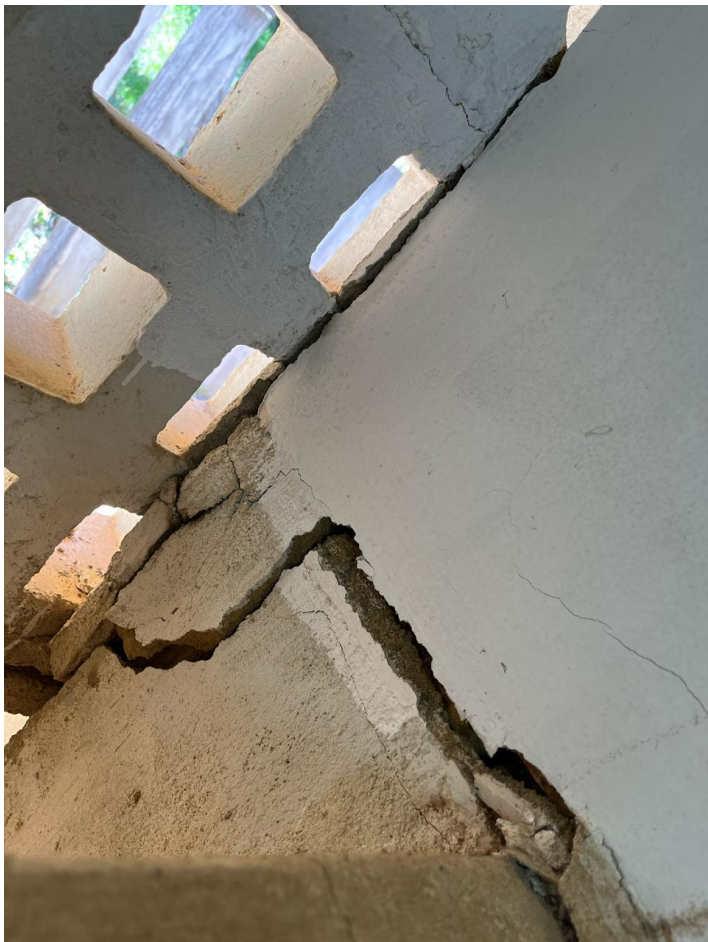
Foram identificadas diversas trincas em toda extensão do prédio, sendo as mais relevantes encontradas na parte central da edificação. Nesta região tanto piso quanto as paredes estão cedendo em diversos pontos. Existem fissuras e afundamentos na laje de piso, deslocamento de revestimentos e elementos de vedação.

Dada à rápida evolução da degradação e a já avançada deterioração, recomenda-se a interdição da edificação com o objetivo de resguardar a segurança dos usuários do espaço.

- a) Interdição imediata do espaço;
- b) Estabelecer uma comissão técnica para elaboração de solução definitiva para a situação recompondo a estrutura se possível ou demolindo a edificação caso a recuperação da edificação seja econômica ou tecnicamente inviável;

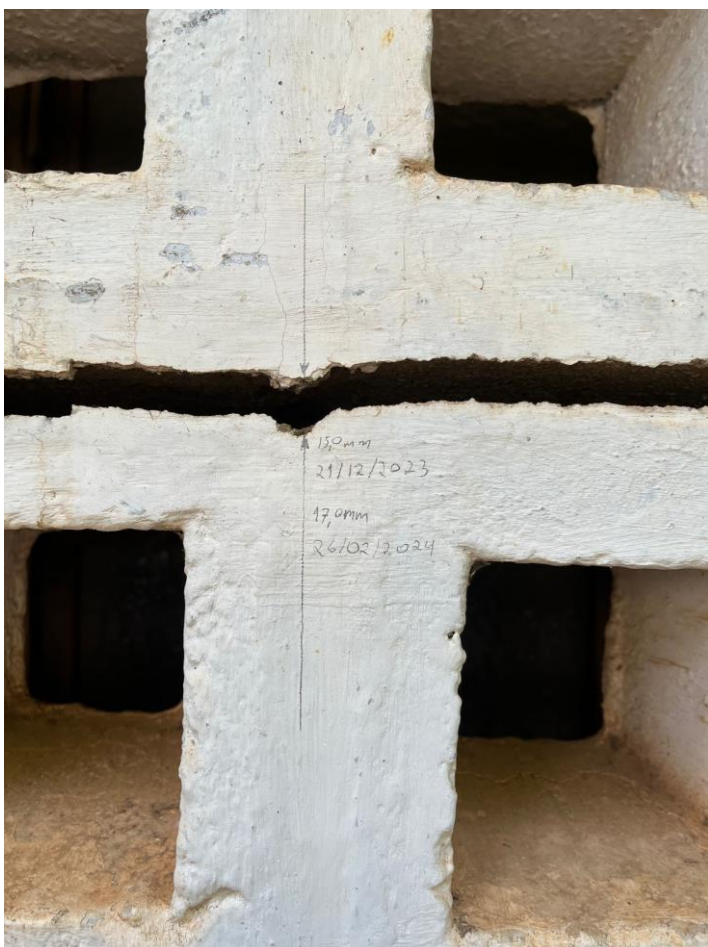
Foram identificadas trincas relevantes em diversas paredes da edificação.

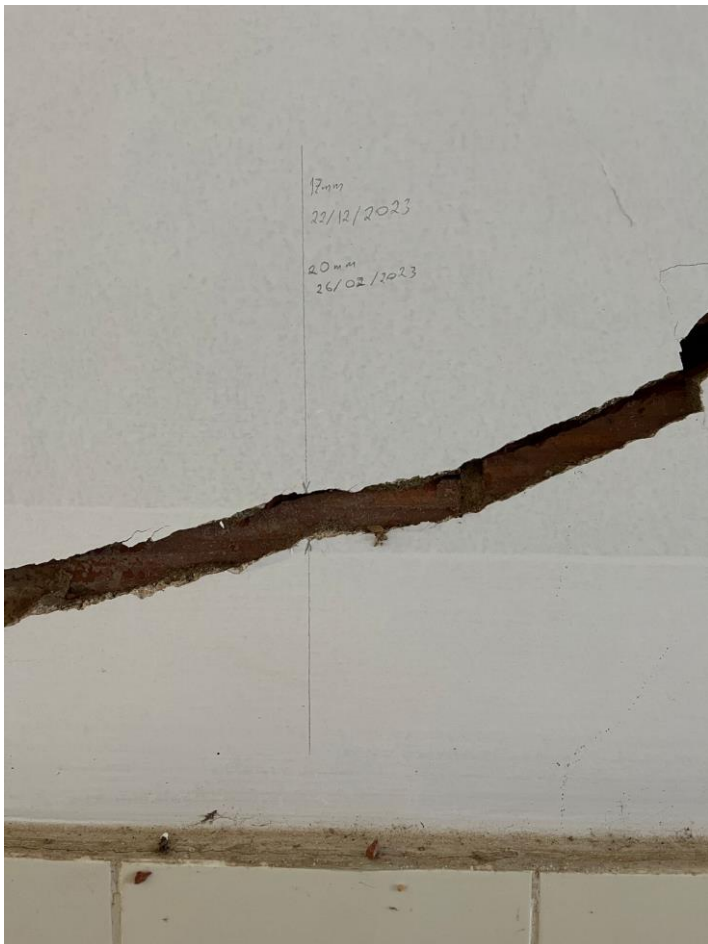
Em diversos pontos foi possível medir que as trincas estão evoluindo tanto em extensão quanto em largura, o que comprova a instabilidade da edificação.

Na foto podemos identificar uma destas trincas que apresentou aumento na largura.

Trinca com evolução na largura.

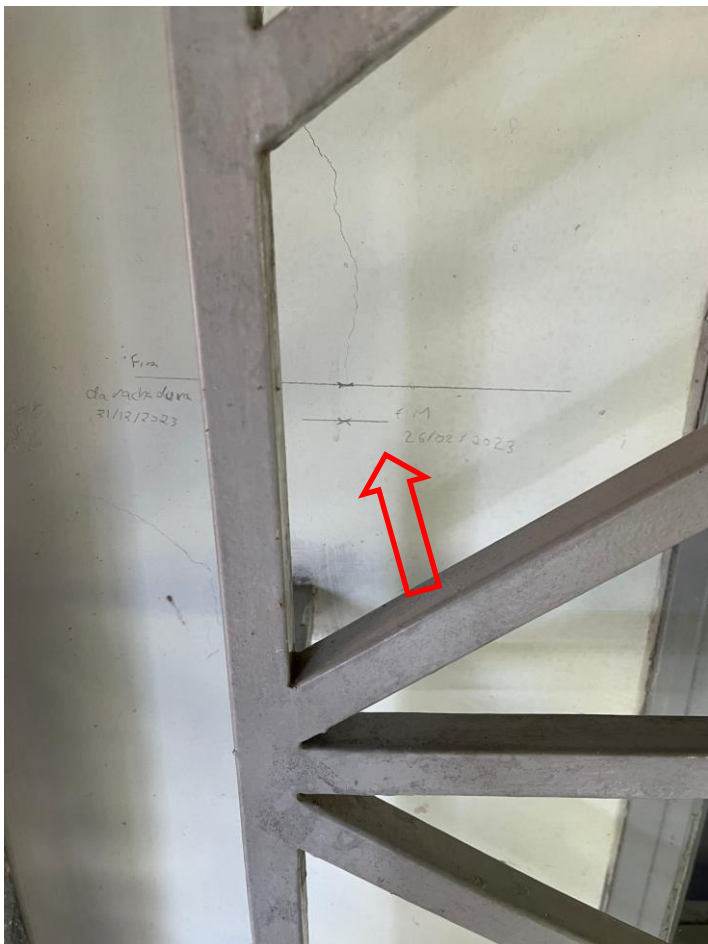
Trinca com evolução na extensão.
